**progetto di conservazione e valorizzazione  
dell'Abbazia di San Giorgio nel Comune di Gratteri  
CUP D41B22000450005**

## RELAZIONE ARCHEOLOGICA PROGRAMMATICA PER ULTERIORI APPROFONDIMENTI.

**Gratteri – San Giorgio**  
**Campagna di scavi 2020/2021**  
**Relazione finale**

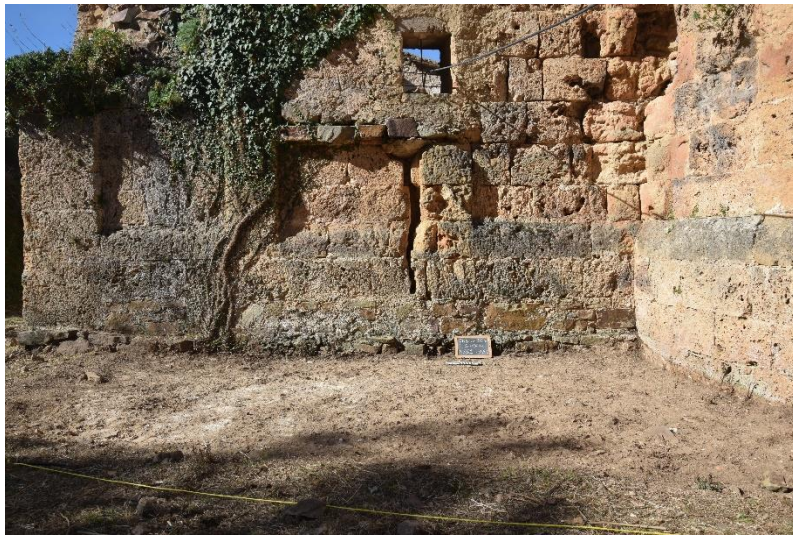
**Fig. 2** SAS 1 dopo pulitura superficiale.

Il SAS 1 ha forma irregolare, grossolanamente rettangolare e misura circa 6,5 m in senso NS e 2.5 m in quello EW; come detto esso è stato aperto all'esterno della chiesa in corrispondenza dell'absidiola del diaconico e in un'area già parzialmente indagata da Porf.re A. Tullio che aveva messo in luce e rimosso un'area di lavoro pastorale di età moderna. Lo scavo del 2020 ha avuto inizio, dunque, da dove si era arrestato quello precedente con la pulizia dell'area (si segnala dalla US 100 il rinvenimento di una moneta).

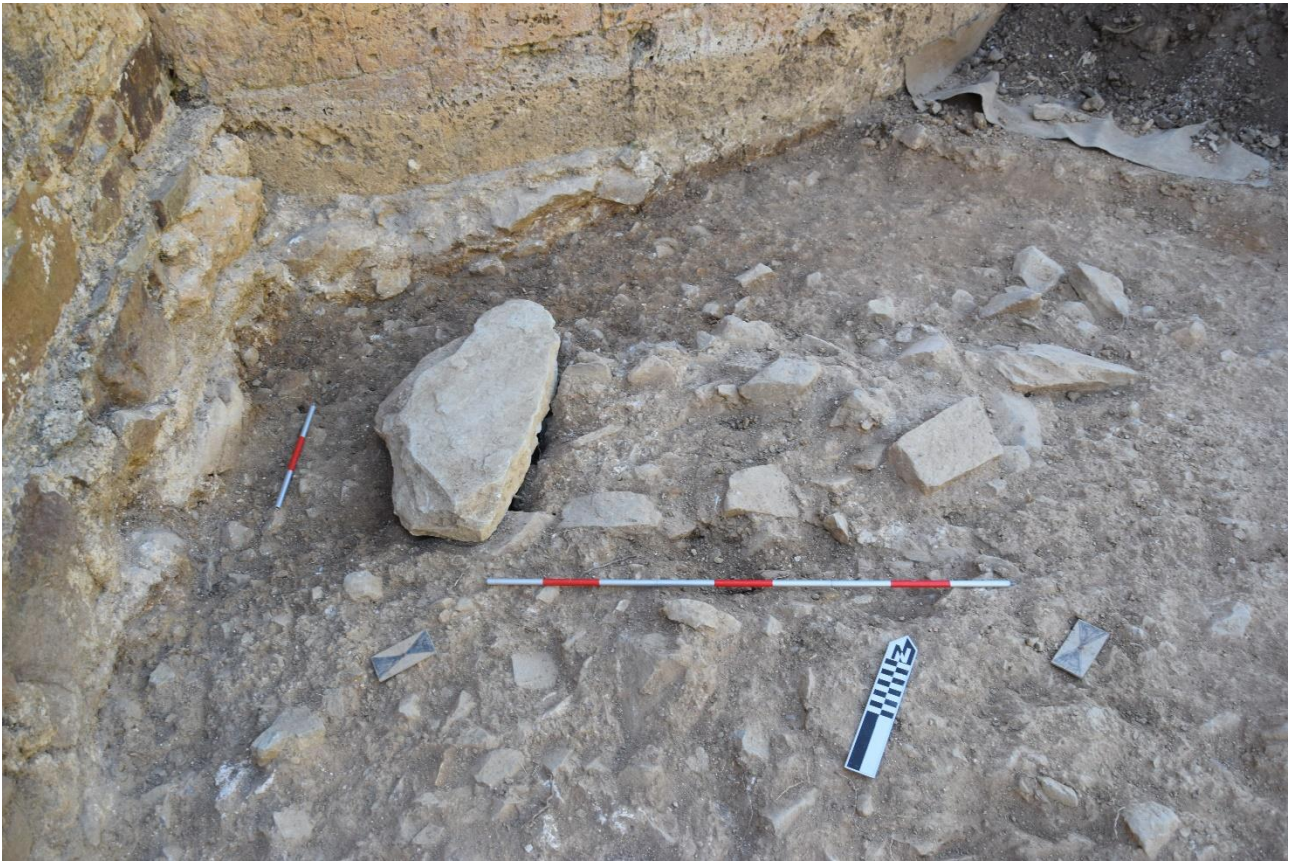
**Fig. 3** SAS 1 – delimitazione della T1

Tuttavia sulla superficie della US 106 affiorava un blocco ben sbozzato che è stato interpretato come elemento di copertura di una sepoltura; per tanto lo scavo è stato approfondito sino alla delimitazione della sepoltura T1.

È stato quindi distinto il primo livello di riempimento (**US 107**) costituito quasi esclusivamente da tegole, alcune quasi integre e poste in piano, soprattutto nel lato Nord; ciò ci porta ad ipotizzare che la copertura della sepoltura fosse realizzata con tegole; tale strato è stato numerato **US 108**.

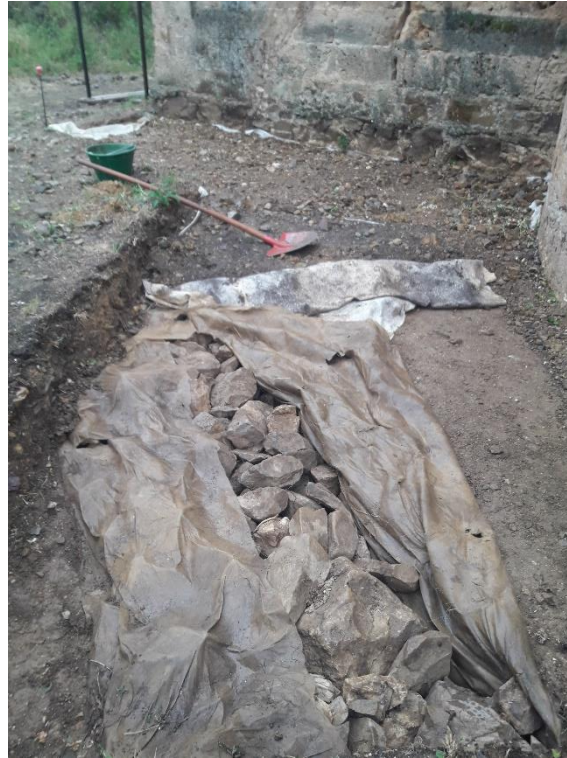
**Fig. 5** SAS 1 – Particolare della secca.

Nonostante il rinvenimento della sepoltura non è stato possibile allargare il saggio per ragioni di sicurezza e staticità nell'area prossima alle absidi, per la presenza di una secca realizzata durante i lavori di restauro del 1991 nella parte ad Est<sup>3</sup>.

<sup>3</sup> La secca corre attorno a tutta la chiesa, ciò ha impedito anche di procedere con l'ampliamento del SAS 3.

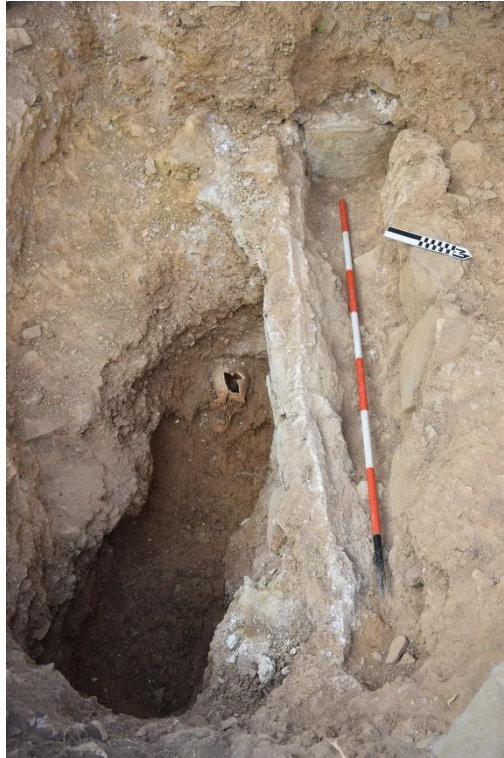
**Fig. 6** SAS 1 – Struttura in malta e legno ed inumato.

Completata l'asportazione dell'inumato si è proceduto con un approfondimento e si è messo in luce una probabile struttura realizzata in calce e legno di difficile lettura; tuttavia al disotto si è messo in luce un ulteriore inumato per cui è probabile che la struttura suddetta potesse essere legata alla sepoltura (copertura?).

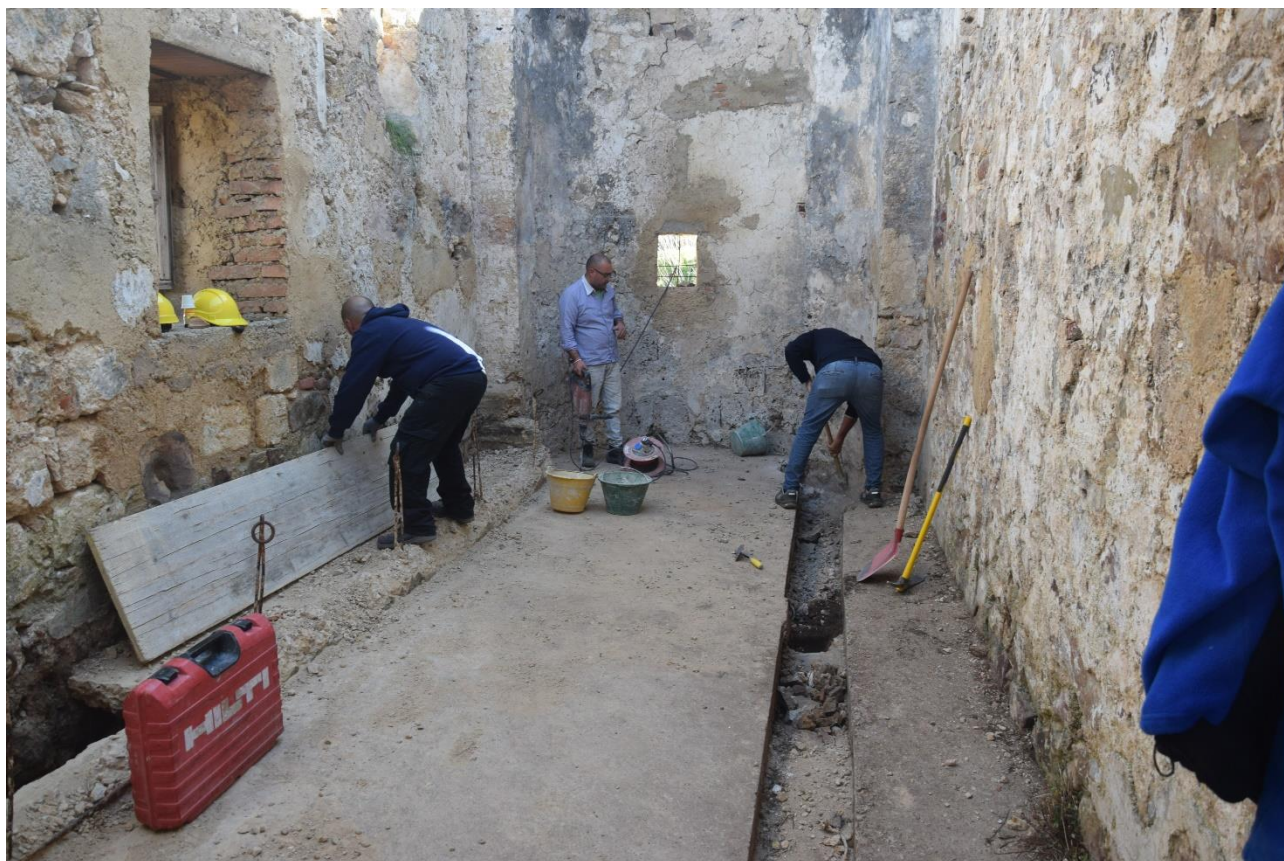
**Fig. 7** SAS 2 – Smantellamento delle strutture contemporanee.

Si è iniziato con la rimozione di tutte quelle strutture relative all'uso come stalla, in particolare una mangiatoia in cemento armato lungo il muro settentrionale, una soletta in cemento che pavimentava l'intero ambiente ed il sottostante strato di preparazione costituito da pietrame di grande dimensioni.

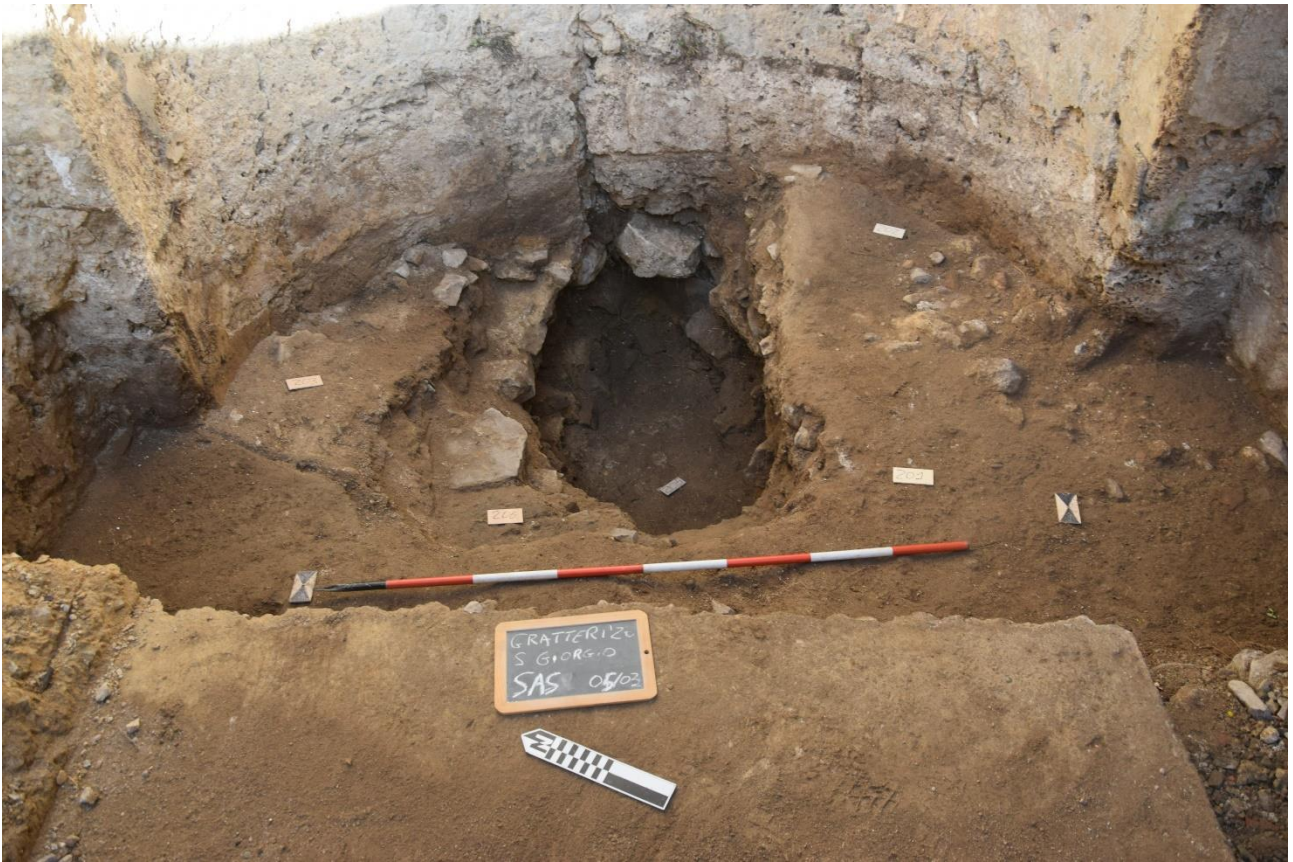
**Fig. 8** SAS 2 – i piani e la fossa nella zona dell’absidiola.

Come detto in precedenza il SAS 2 è stato aperto all'interno del diaconico; il saggio, in un primo momento limitato alla parte absidale è stato poi ampliato a tutto l'ambiente. Nella parte dell'abside sotto la soletta in cemento sono stati messi in luce alcuni battuti, da riferire, probabilmente, ad uso pastorale così come alcune evidenti tracce di bruciato. Si è messo in luce, inoltre, un grande taglio (US 204) di forma ovale allungata in senso EW che proseguiva anche sotto l'abside; difficile da interpretare anche perché, per ragioni di sicurezza e staticità non si è potuto approfondire lo scavo della fossa.

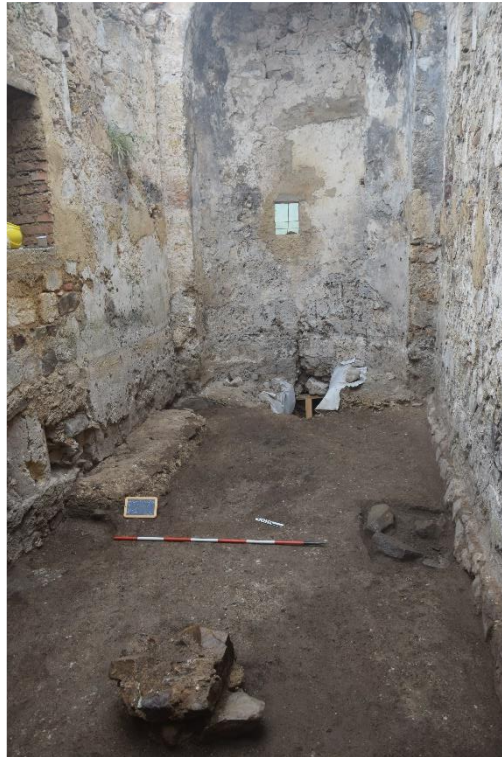
**Fig. 11** SAS 2 – US 214.

L’asportazione della US 208 ha portato al rinvenimento di una serie di strati di abbandono, in particolare la US 214 che copriva una pavimentazione in basole di pietra (US 223) del tutto analoghe a quelle rinvenute dal Prof.re A. Tullio lungo le navate della chiesa.

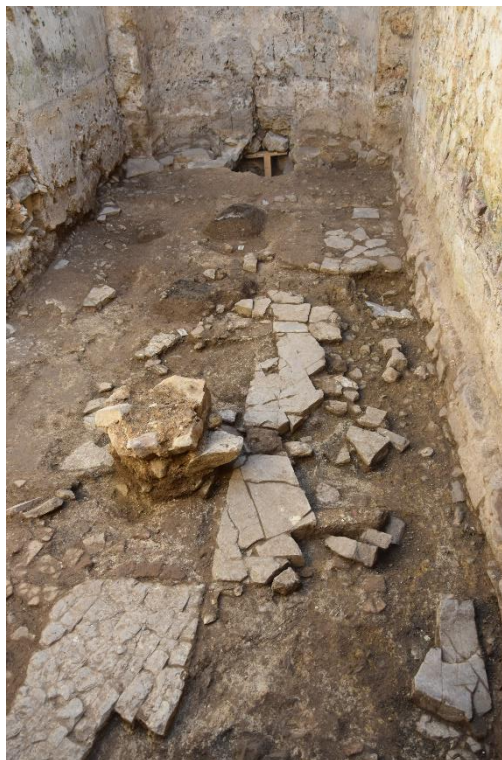
**Fig. 12** SAS 2 – US 223.

La US 223 si conserva bene solo in alcuni tratti e si fa notare come su di essa sono state rinvenute due probabili travi lignee carbonizzate che sono state recuperate.

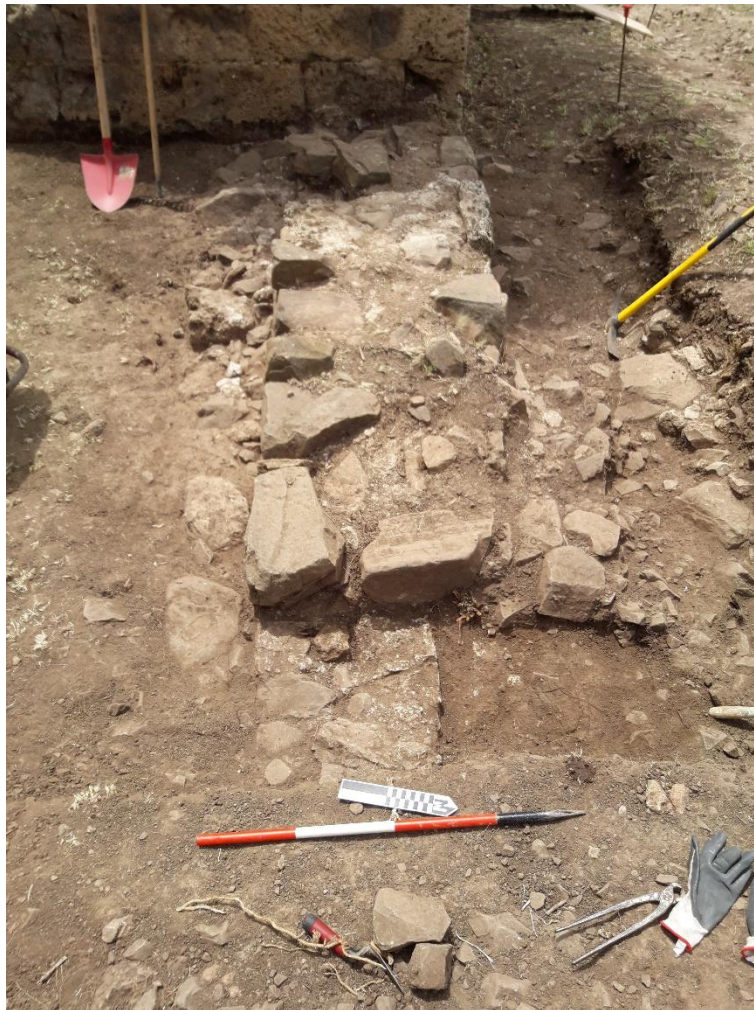
**Fig. 15** SAS 3 – messa in luce delle strutture rinvenute dal Prof.re A. Tullio.

Si è iniziato con la ripulitura di tutta l'area e, proprio in corrispondenza del saggio Tullio si è rinvenuta una moneta in bronzo (probabilmente di Filippo IV – 1620 ca); si sono, quindi messe in luce le strutture già rinvenute durante lo scavo precedente.

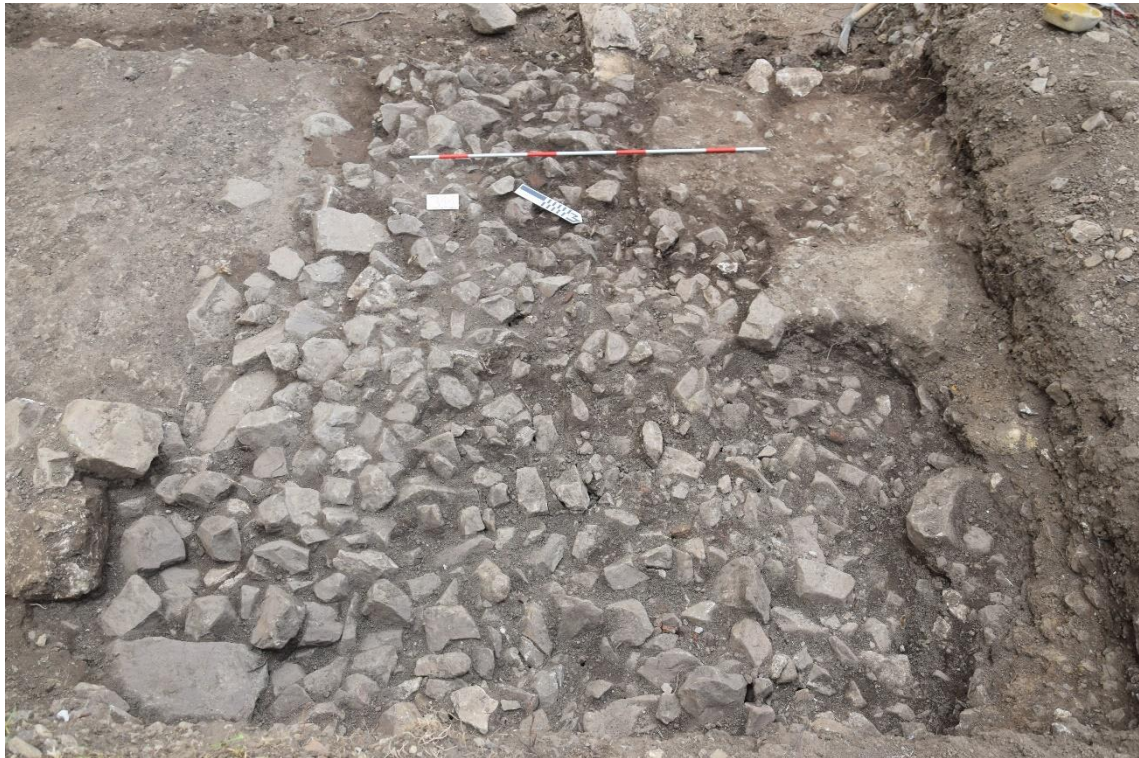
**Fig. 16** SAS 3 – US 311.

Si è quindi proceduto con gli allargamenti dal momento che appariva evidente che le strutture di cui sopra continuassero oltre i limiti del saggio; si sono asportati possenti strati di riempimento di età contemporanea e legati molto probabilmente ai lavori di restauro precedenti, come, ad esempio, la US 311, costituita da minuto pietrame praticamente senza matrice terrosa (fig. 16).

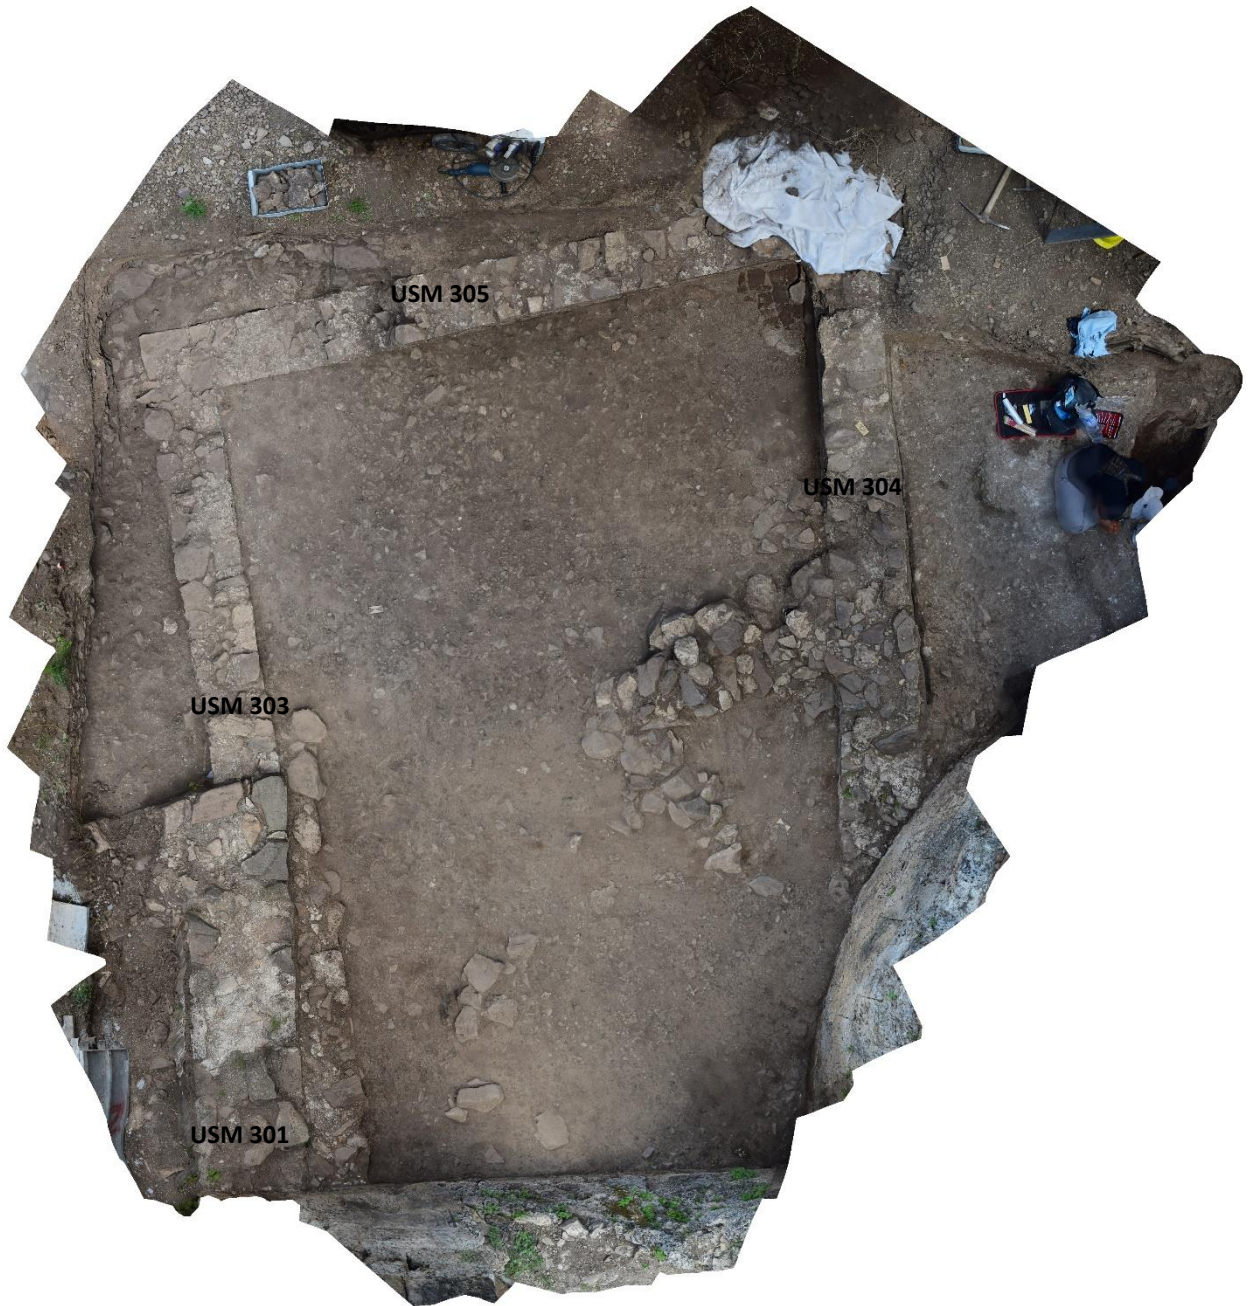
Fig. 17 SAS 3 – Fotopiano, strutture murarie.

Asportati gli strati contemporanei si sono messe in luce diverse strutture murarie: USM 301-302-303-304-305; tali muri sono legati tra di loro e formano una sorta di “recinto” nell’area dell’absidiola Nord (fig. 17).

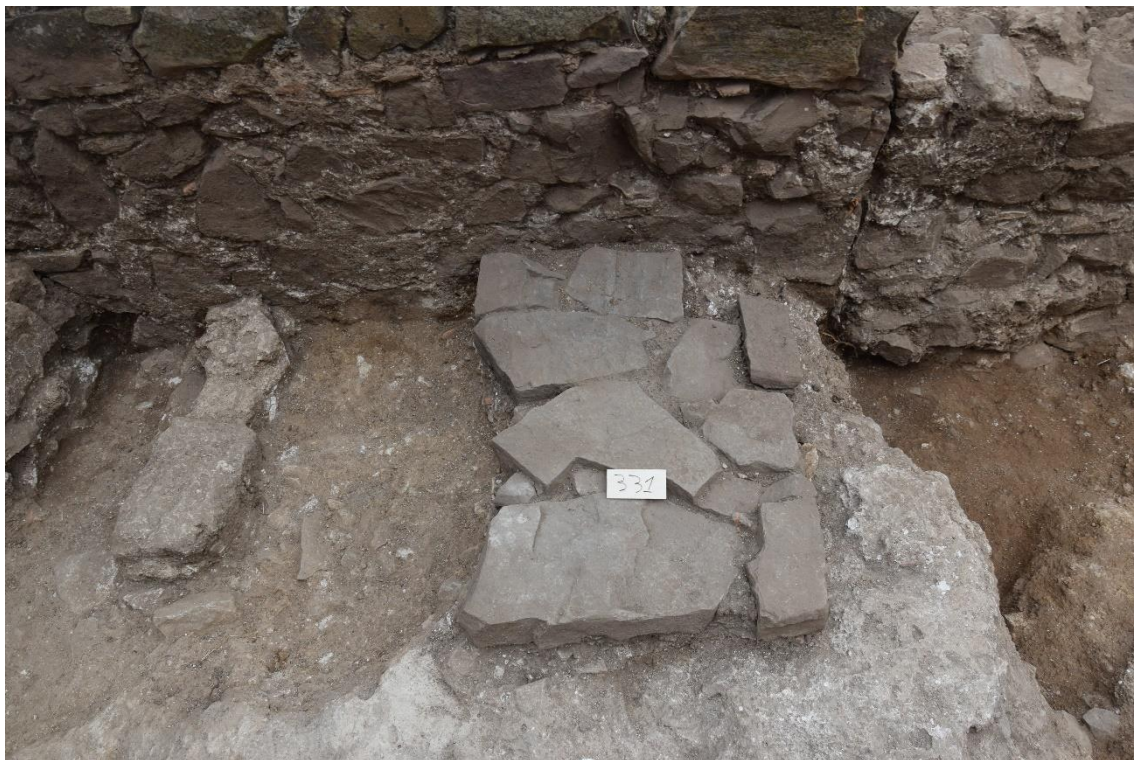
**Fig. 18** SAS 3 – US 331.

Su US 314 si innestano alcune strutture al momento non interpretabili, non è tuttavia da escludere che si tratti di lembi di pavimentazione o basi; sono le UUSS 321 e 331 (fig. 18).

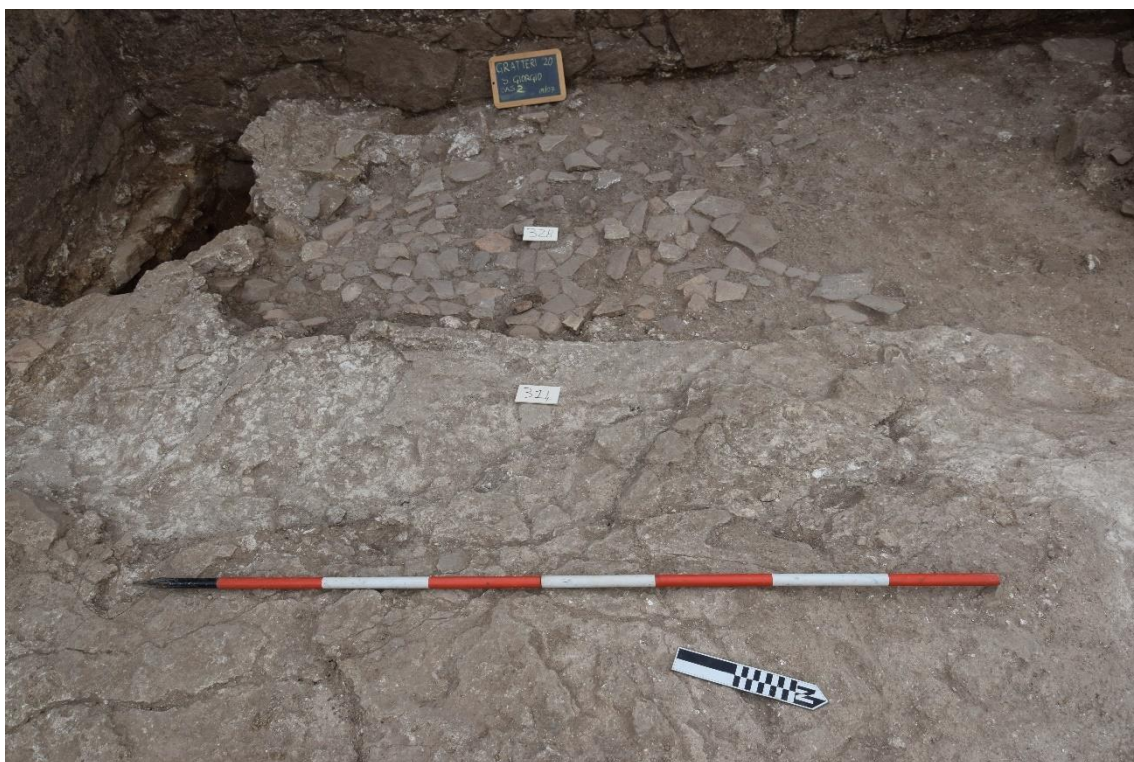
**Fig. 19** SAS 3 – USS 314 328.

Sul lato occidentale la US 314 si interrompeva in maniera piuttosto netta e qui è stata rinvenuta la US 328, uno strato di frammenti di tegole, con poco pietrame, disposte in maniera piuttosto ordinata; lo strato presenta una superficie piana ed orizzontale (fig.19).

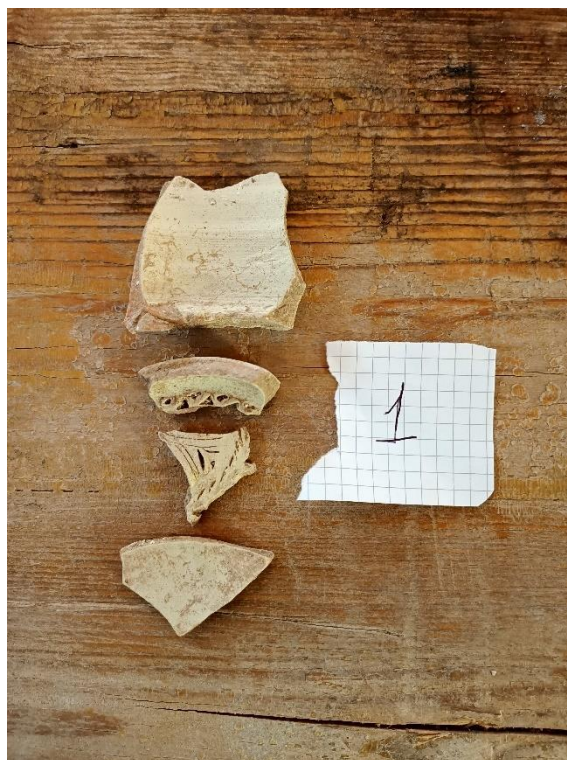
**Fig. 20** SAS 3 – frammenti di vaso a filtro dall'US 335.

Di notevole interesse è il fatto di aver intercettato, su US 314, i probabili tagli di fondazione delle UUSSM 301, 303, 304, 305; in particolare è stato possibile asportare il riempimento, US 335, del taglio US 344 che corre parallelo ad USM 303 da cui provengono alcuni frammenti di vaso a filtro (presumibilmente di età sveva, fig. 20).

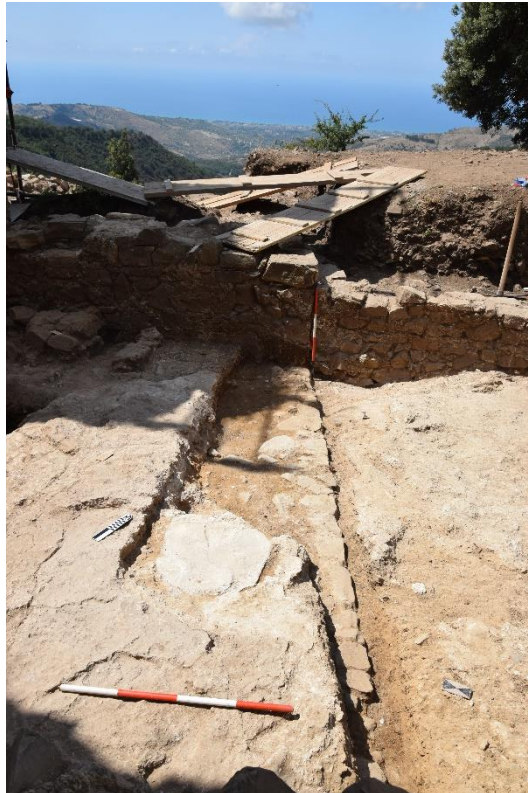
**Fig. 21** SAS 3 – USM 341 in corso di scavo.

Si è quindi deciso di procedere con ulteriori approfondimenti, rimuovendo, almeno in parte la US 314, come già detto, sotto la US 314 sono stati messi in luce altri due livelli di pavimentazione, le UUSS 340 e 347; ma il dato archeologicamente più rilevante, è la messa in luce di una struttura muraria, USM 341, coperta dai piani pavimentali sopra elencati, orientata in senso NS e di uno spessore notevole (1.4 metri circa – fig. 21).

Su USM 341 era ben visibile una lastra, US 345, coperta anch'essa dai battuti che si è rivelata essere la copertura di una botola che dava accesso ad una cripta realizzata nello spessore del muro.

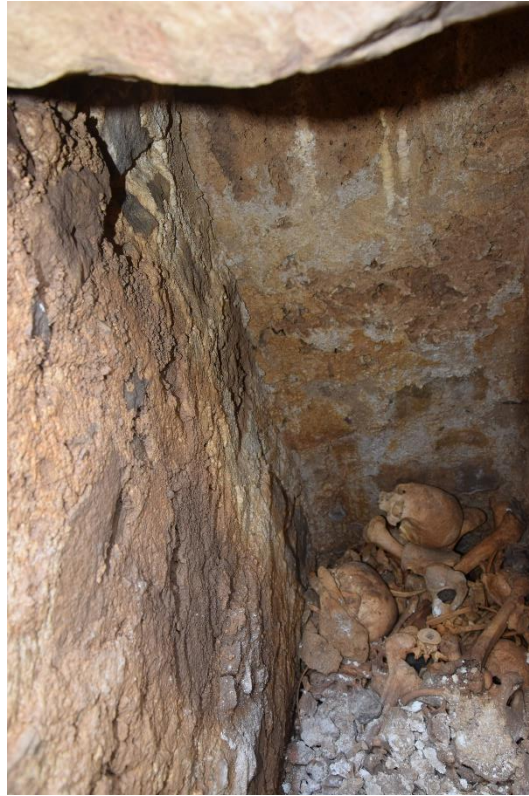
**Fig. 22** SAS 3 – Cripta ricavata nella USM 341.

L'angustia degli spazi e la profondità della cripta non ne ha permesso l'indagine per motivi di sicurezza; tuttavia sono state effettuate alcune riprese fotografiche che hanno permesso di verificare come l'interno fosse pieno di ossa non più in connessione e pertanto si può ipotizzare la presenza di un ossario (fig. 22).

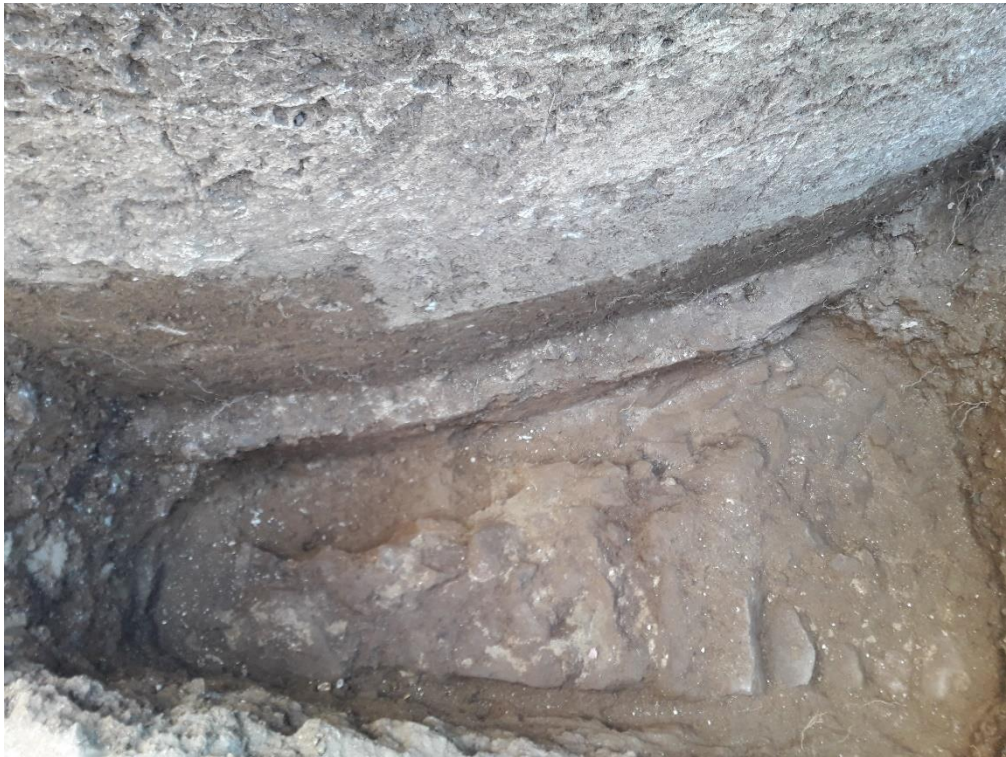
**Fig. 23** SAS 3 – particolare della USM 341 tagliata per la realizzazione dell'abside centrale.

La USM 341 è stata messa in luce per quanto possibile, e, stratigraficamente, è stata verificata la sua anteriorità rispetto a tutte le strutture fino ad allora messe in luce e anche rispetto all'abside centrale che la taglia, (fig. 23).

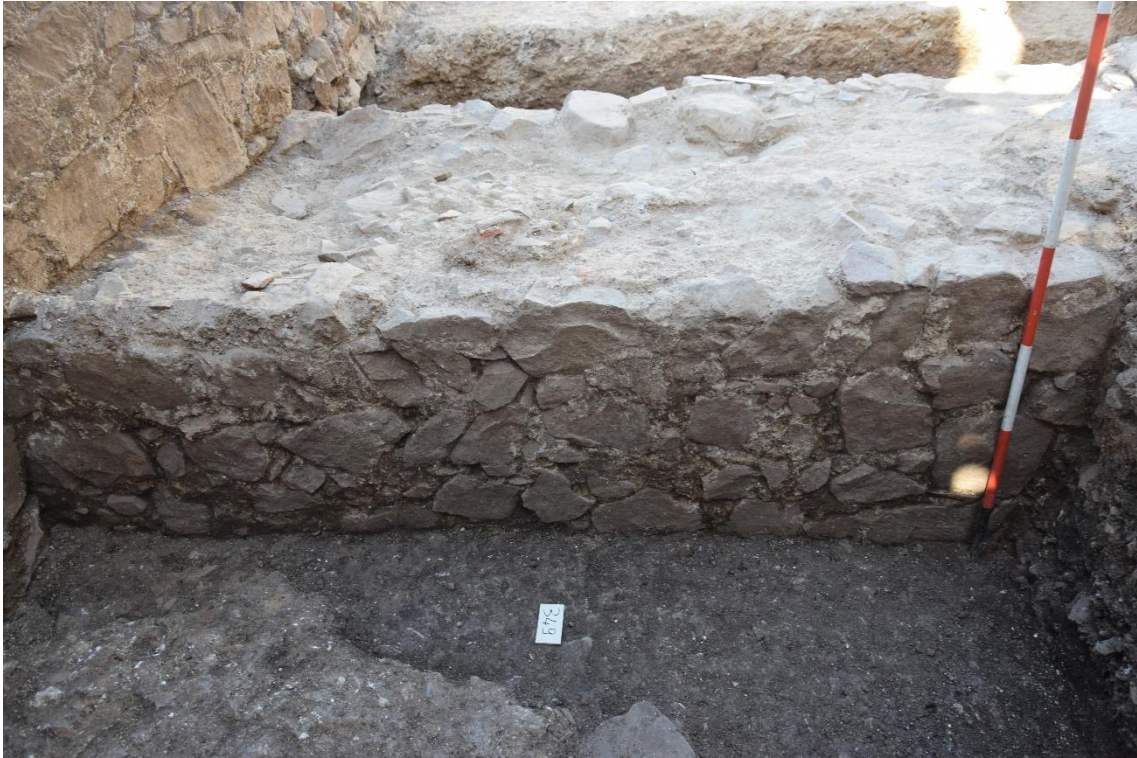
**Fig. 24** SAS 3 – paramento occidentale della USM 341.

Per concludere con la USM 341, la tecnica costruttiva è notevolmente differente dalle altre strutture finora analizzate; il muro, del tipo a doppio paramento, è costituito da blocchi solo sommariamente sbozzati (più grandi quelli dei paramenti, legati con abbondante malta di colore grigio con pochi inclusi (fig. 24).

Sicuramente meglio attestata è la fase bizantina; oltre ai numerosi reperti (tegole su tutto) a questo periodo, infatti, è ipoteticamente da ascrivere anche la USM 341; essa, dal punto di vista stratigrafico è sicuramente precedente alla edificazione della chiesa; purtroppo non è stato possibile approfondire con altri saggi l'entità e l'estensione della struttura.

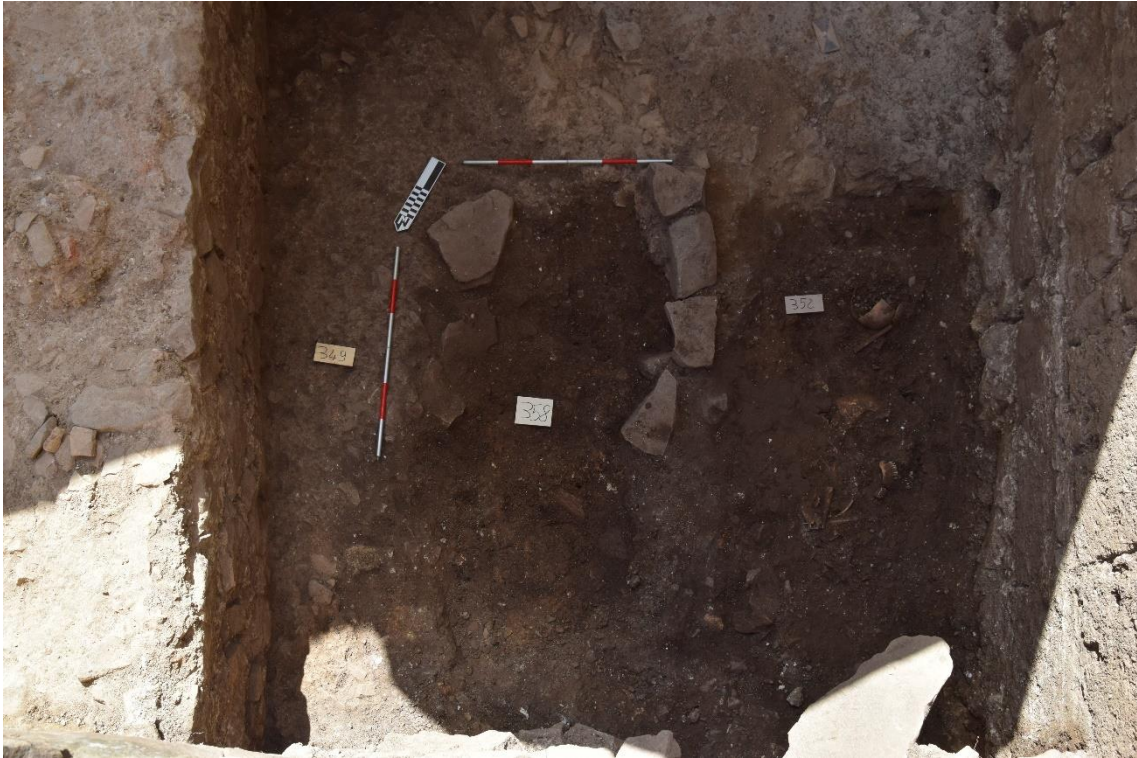
**Fig. 25** SAS 3 - sepolture ad Ovest della USM 341.

Come detto in precedenza, per la messa in luce dei paramenti della USM 341 si è approfondito lo scavo sia ad Est che ad Ovest; in tutti e due i casi si sono messe in luce delle sepolture per la cui descrizione si rimanda alla relazione dell'antropologa Dott.ssa S. Cesare (fig. 25).

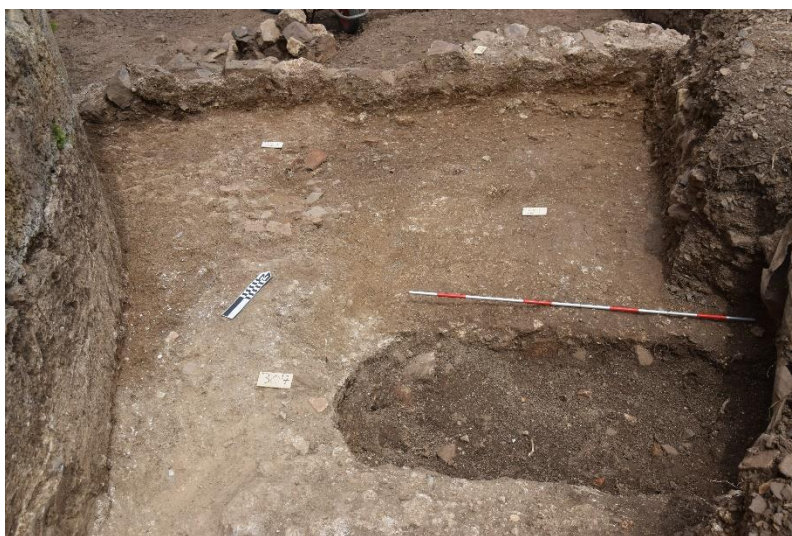
**Fig. 26** SAS 3 - sepolture nell'area dell'abside centrale.

Come detto all'inizio, il SAS 3 è stato ampliato fino a circa la metà dell'abside centrale; in quest'area sotto i livelli moderni e contemporanei è stato messo in luce un battuto, US 307, che risultava tagliato da US 308 identificata come sepoltura; con l'ampliamento dello scavo si è potuto appurare che le sepolture più di una, si rimanda alla relazione antropologica (fig. 26).

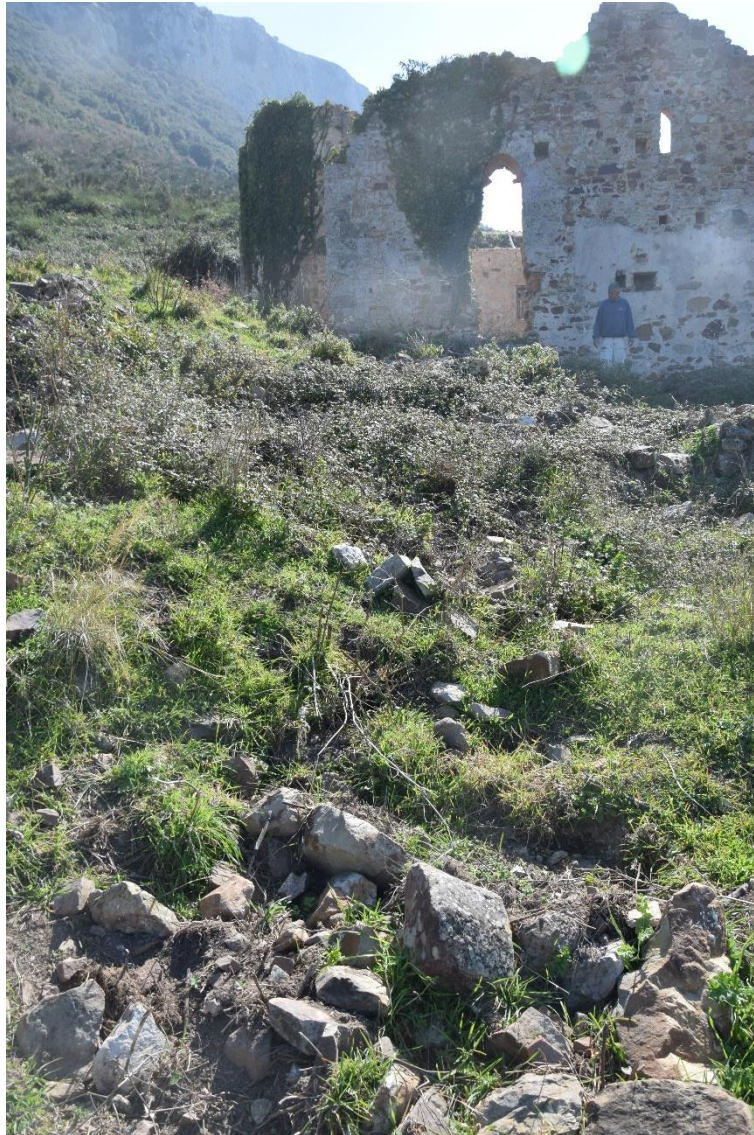
**Fig. 27** SAS 4 – l’area del saggio prima dello scavo.

Lo scavo del SAS 4 è proceduto, come per gli altri, per progressivi ampliamenti decisi in seguito alla rilevanza dei rinvenimenti; inizialmente si è iniziato, anche con l’ausilio del mezzo meccanico, con lo spietramento di tutta l’area a Nord della chiesa che, nel tempo, era stata utilizzata come discarica per materiali (si segnala dallo spietramento il rinvenimento di numerosi elementi architettonici (fig. 27).

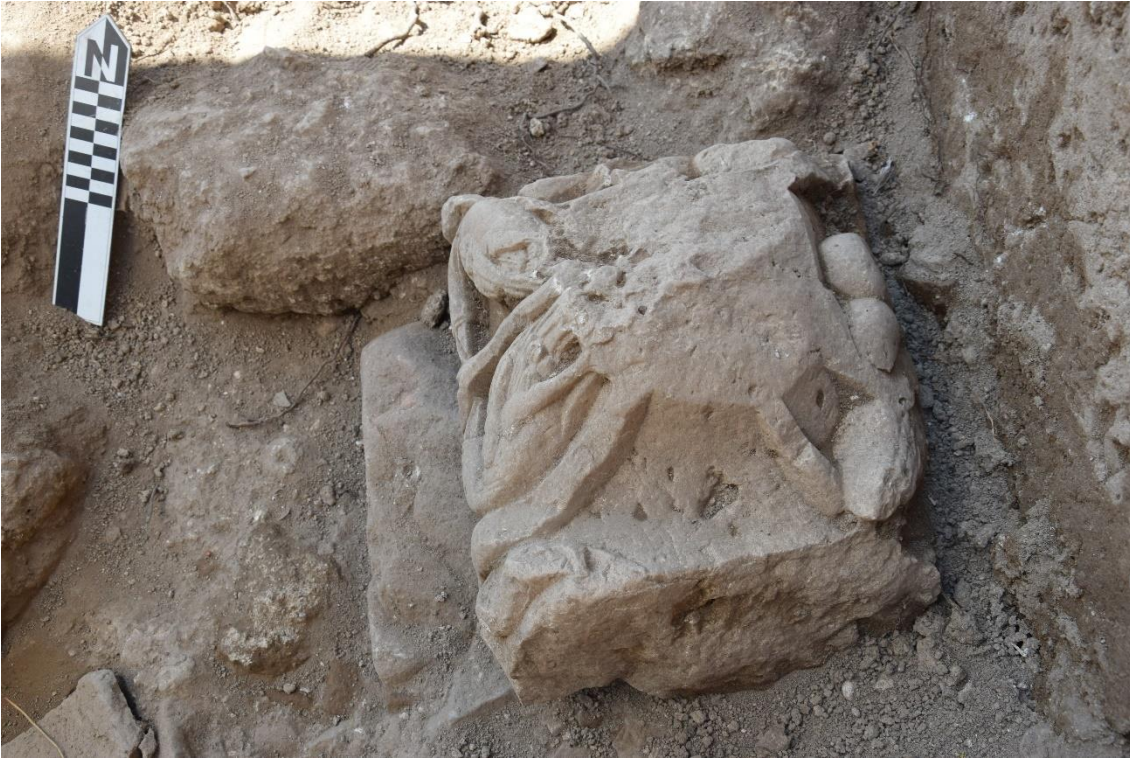
**Fig. 28** SAS 4 – capitello figurato dalla US 401.

Asportato tutto il pietrame e ripulita l’area dall’abbondante vegetazione, si è distinta la US 401, si tratta sempre di uno strato di abbandono costituito essenzialmente da pietrame tegole ed elementi architettonici (fig. 28).

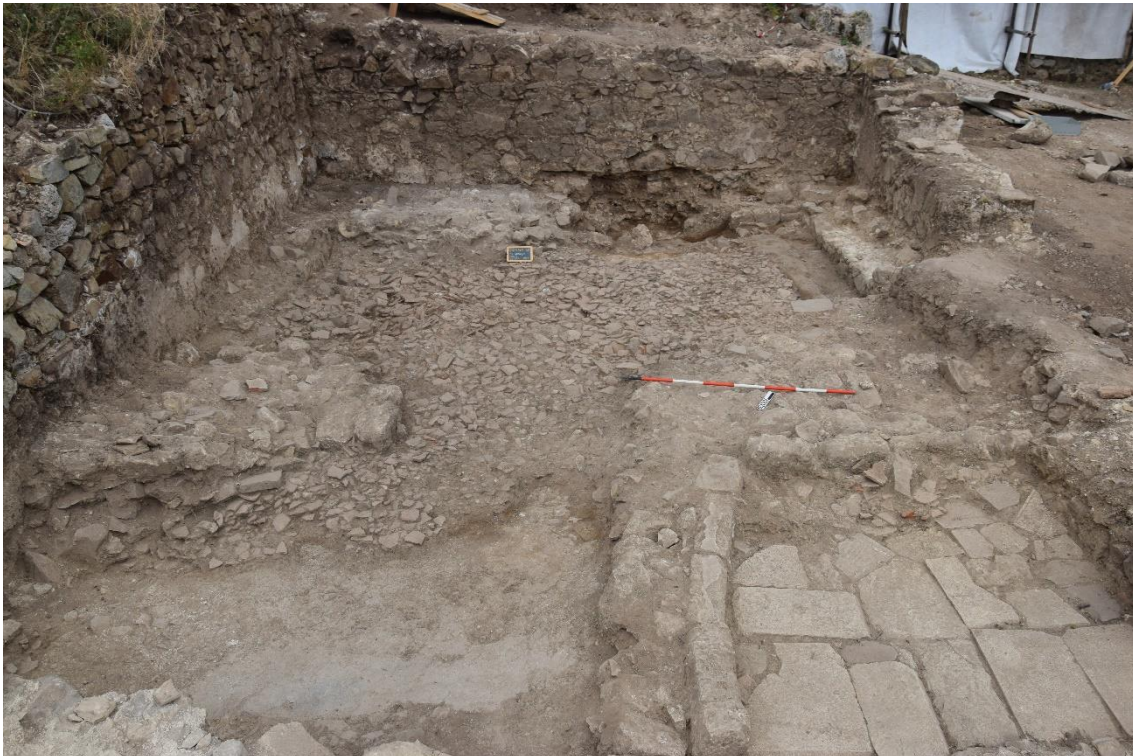
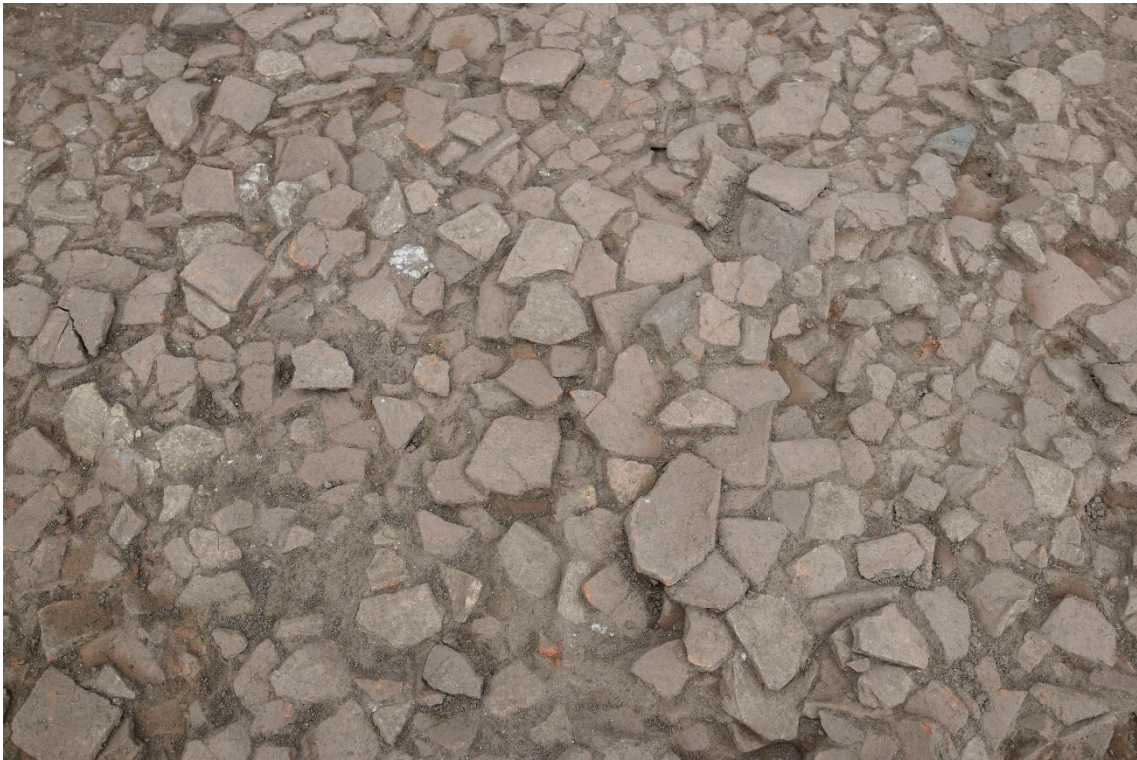
**Fig. 29** SAS 4 – US 402.

La US 401 copriva uno spettacolare strato di tegole (US 402), in frammenti anche di grandi dimensioni; da identificare, probabilmente, come un crollo sistemato e che comunque pare sigillare la stratigrafia sottostante (figg. 29-30).

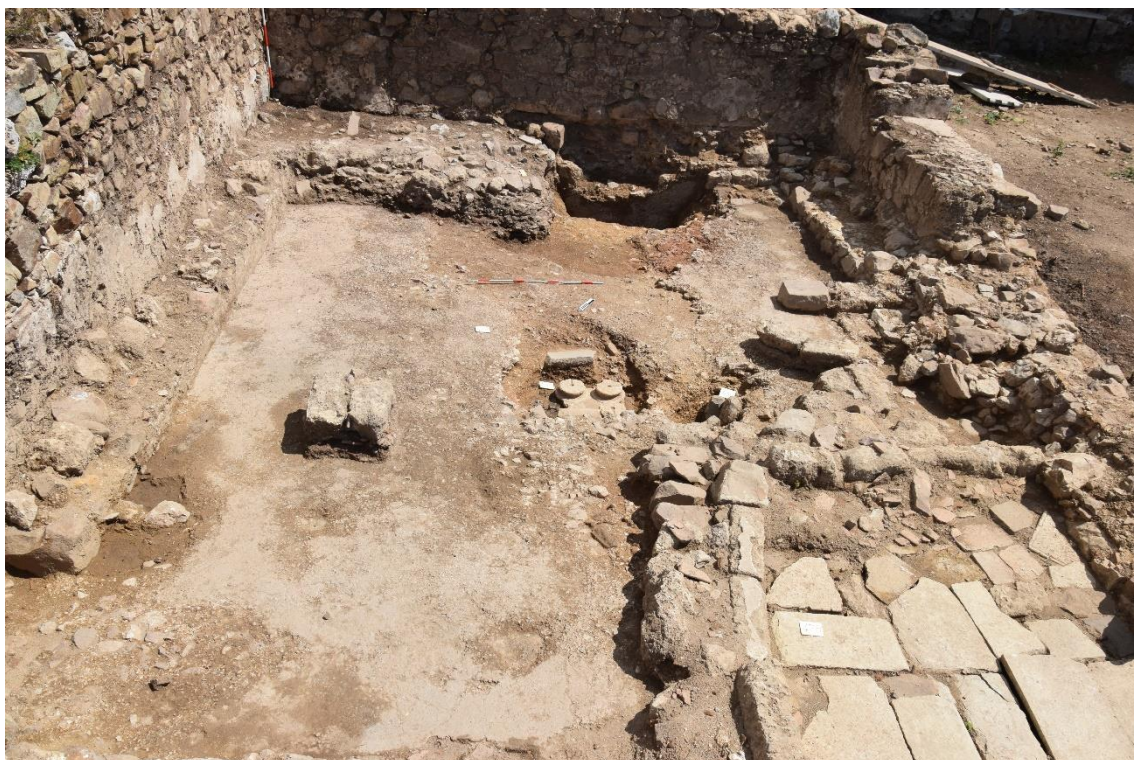
**Fig. 31** SAS 4 – vista da Nord dopo l’asportazione della US 402.

Sotto la US 402 è stato messo in luce un pavimento in cocciopesto, US 403, e parimenti sono stati individuati e liberati i muri che delimitavano l'ambiente (la sala del capitolo? - fig. 31).

Stratigraficamente il cocciopesto US 403 si lega a delle strutture basse che corrono lungo i muri Est, Ovest (parte sud) e nord (parte Orientale); tali strutture possono essere interpretate come sedili/banchine (cfr. Tav. 6).

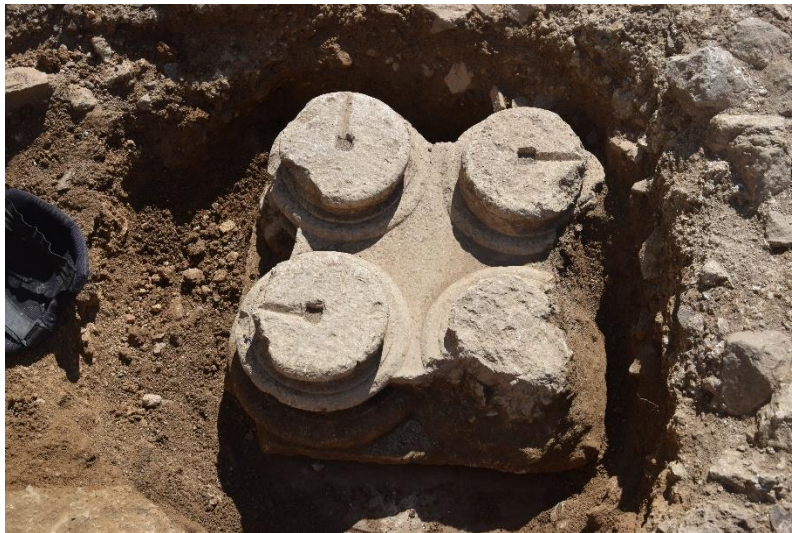
**Fig. 32** SAS 4 – Base tetrasila.

Il pavimento US 403 non è stato rinvenuto interamente conservato, esso presentava alcuni tagli evidentemente riferibili a periodi successivi l’abbandono; in particolare si segnala un grande taglio nella parte centrale, US 415, nel cui riempimento è stata rinvenuta una base tetrastila (US 416 – fig. 32).
