**progetto di conservazione e valorizzazione  
dell'Abbazia di San Giorgio nel Comune di Gratteri  
CUP D41B22000450005**

## RELAZIONE ARCHEOLOGICA PROGRAMMATICA PER ULTERIORI APPROFONDIMENTI.

**Gratteri – San Giorgio**  
**Campagna di scavi 2020/2021**  
**Relazione finale**

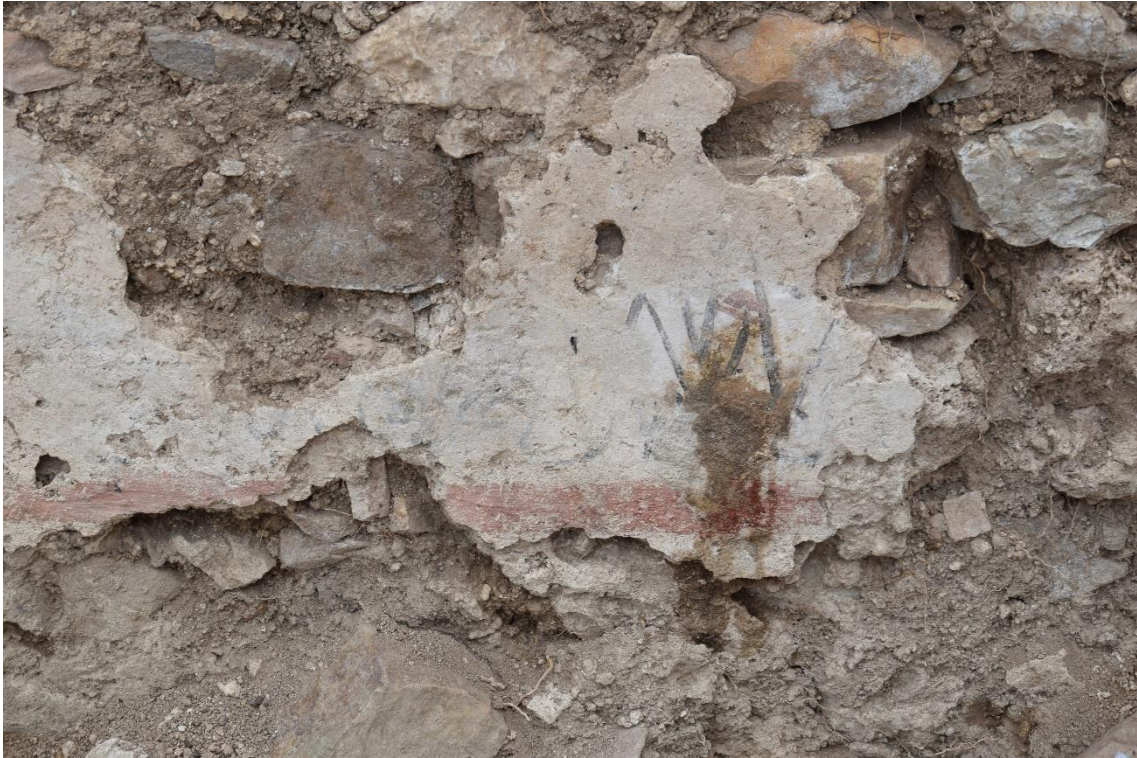
**Fig. 33** SAS 4 – Particolare della decorazione pittorica.

Per quanto concerne i muri che delimitano l’ambiente, quello orientale altro non è che la continuazione della USM 302 rinvenuta nel SAS 3; esso è caratterizzato, nella parte inferiore da una decorazione dipinta, in parte ben conservata e costituita, in basso, da una fascia di colore rosso e da motivi vegetali (?) in nero sopra (fig. 33). Tale decorazione, probabilmente era presente su tutte le

pareti, sicuramente all'angolo tra le UUSMM 405-420 dove essa è visibile seppure in pessimo stato di conservazione.

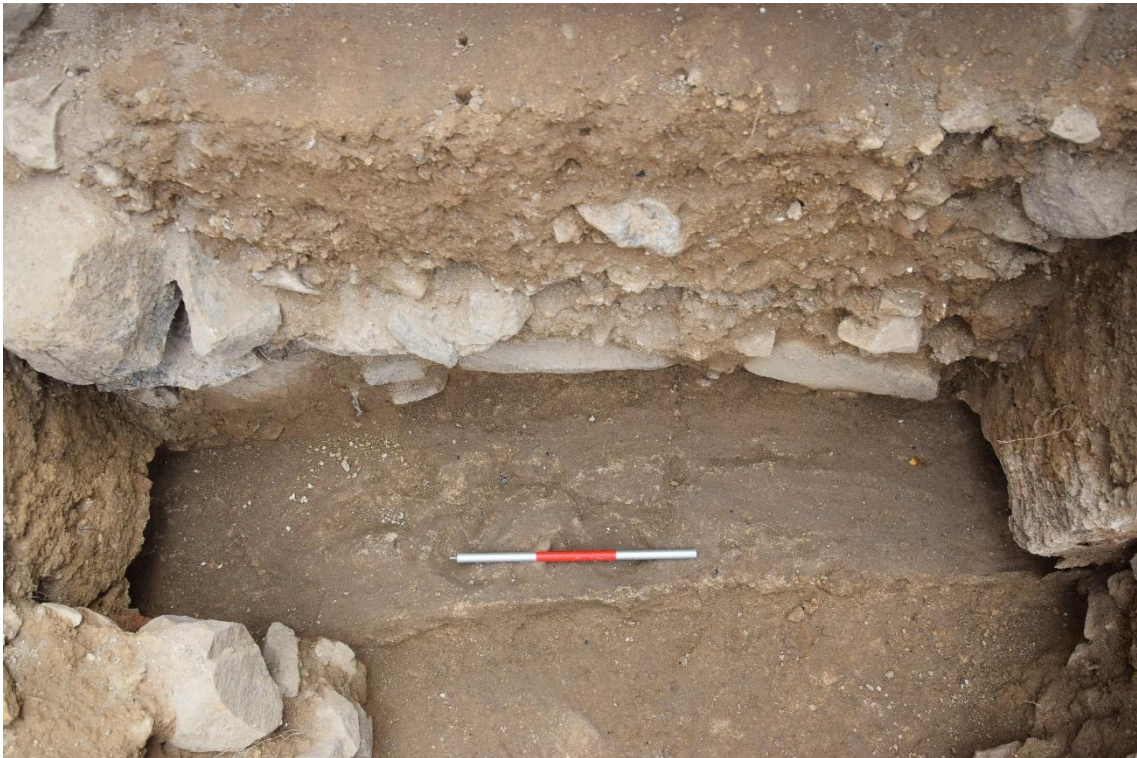
**Fig. 36** SAS 4 – particolare della soglia, ai lati gli incassi.

In quest'area lo scavo non è stato ulteriormente approfondito, tuttavia si è riusciti a mettere in luce la soglia dell'apertura nella USM 405 e i probabili fori per la chiusura (porta lignea? – fig. 36).

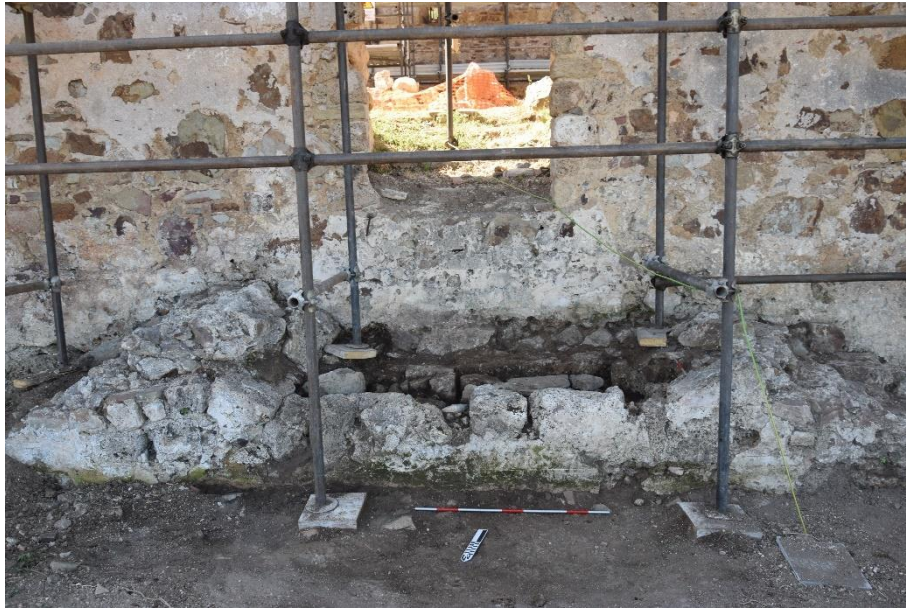
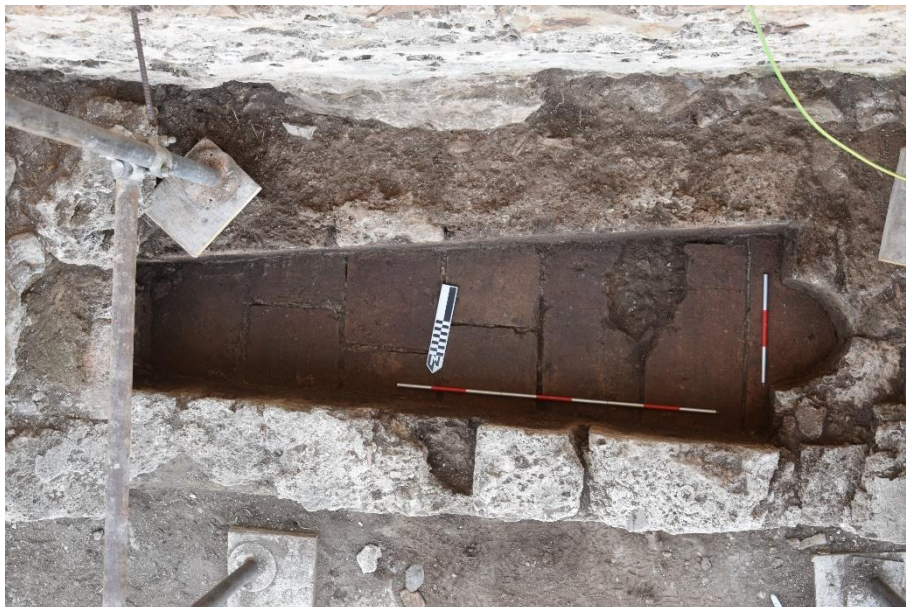
**Fig. 37** SAS 4 – sepoltura monumentale.

Sempre nell'area del SAS 4 è stata individuata una sepoltura monumentale ricavata nella scala che permetteva l'accesso alla chiesa circa a metà del muro settentrionale.

La sepoltura è stata rinvenuta completamente saccheggiata e riempita da materiali di età contemporanea (figg. 37-38).

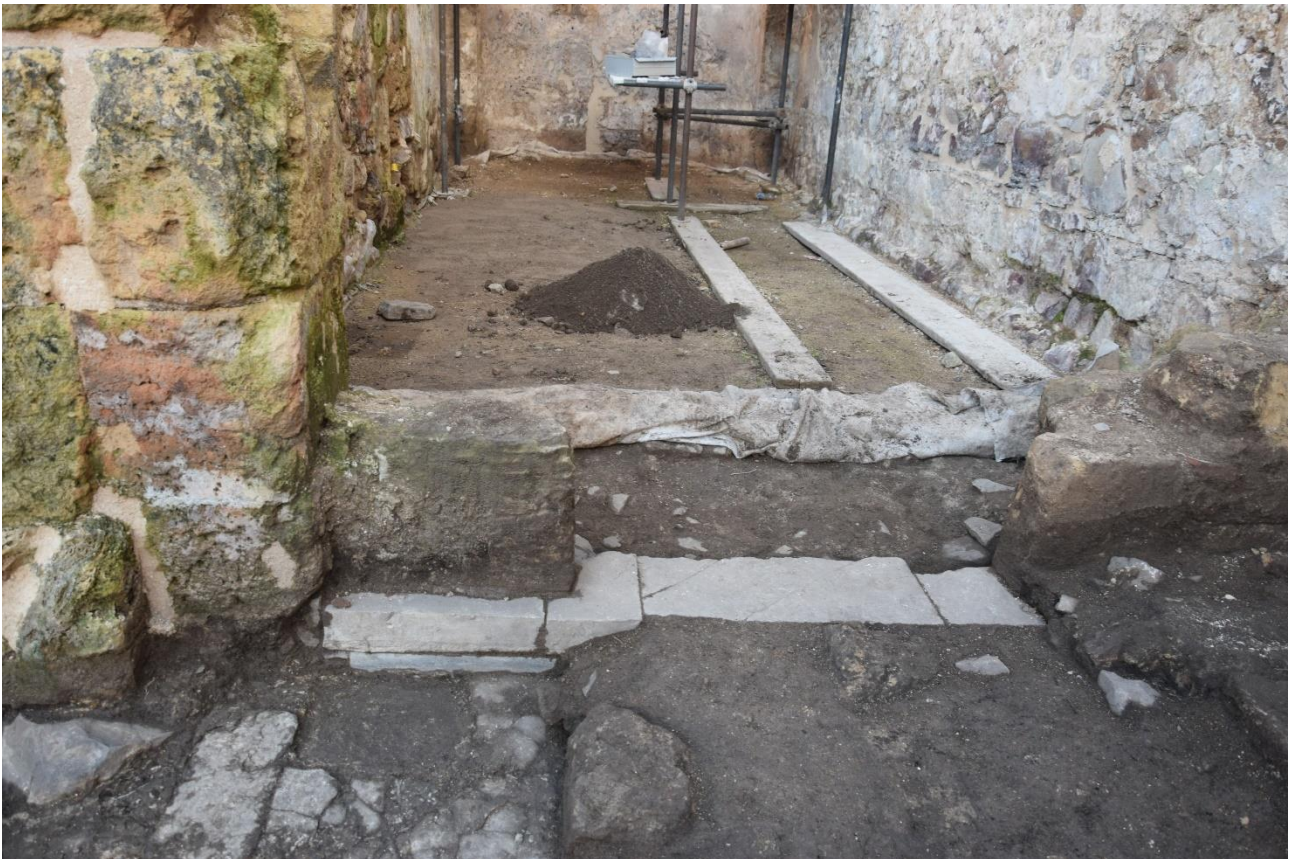
**Fig. 39** SAS 8 – scavo concluso.

Nel SAS 8, invece, è stata eliminata la scalinata di accesso di età contemporanea che permetteva l'accesso al diaconico durante la sua utilizzazione come stalla; da tale asportazione è stata messa in luce la pavimentazione originaria della chiesa, in prosecuzione con quella già messa in luce dal prof.re A. Tullio, nonché la probabile soglia originaria di accesso al diaconico stesso (fig. 39).
